# 气孔

# 微观缩孔

# 氧化夹渣

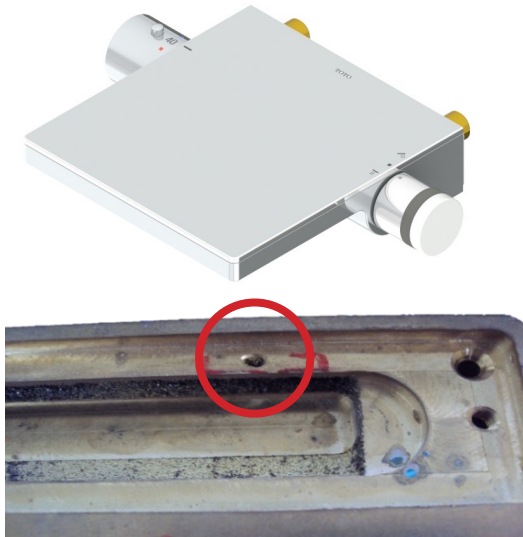
▲ 图1: LPDC工艺生产的黄铜用品的气孔

气孔是有色金属铸造中最严重的问题之一。它一般是由充型和凝固过程中气体的演化引起的。气孔由不同的源头引起的。典型的根本原因是熔体制备过程中吸氢和填充型腔过程中的卷气。后者大多是由于湍流过大或浇注系统设计不当造成的(图1)。气孔出现在铸件上,呈圆形或椭圆形,表面光滑。加工后的表面可通过目视检查进行识别,非加工表面需通过x射线检测进行识别。

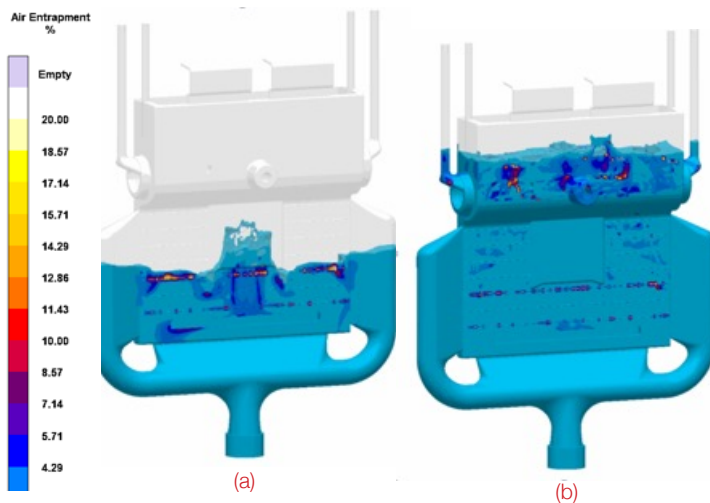
◀ 图2:显示充填顺序的卷气结果(a)在充型40%处出现飞溅;(b)充型85%的关键区域熔体中出现较高百分数的卷气。

卷气的结果展示了充型过程中被卷入到金属液中气体的变化(图2)。此外,空压压力结果(图3)展示了气体产生的区域和时刻。诠释气孔通常需要评估这两个结果。

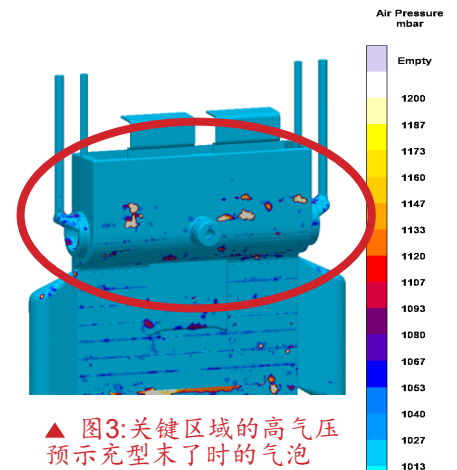
▲ 图3:关键区域的高气压预示充型末了时的气泡

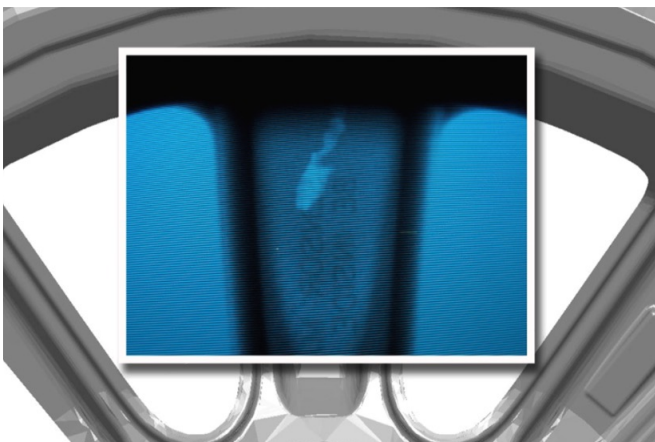
▲ 图4:x射线分析显示铝轮毂中的微观缩孔

微观缩孔或中心线缩孔(图4)是小的孔洞,一般可以通过液体渗透、超声波、X-ray识别。这类缺陷发生在铸件有几何相关的补缩需求的区域。来自冒口(重力金属型)或升液管(低压铸造)中的残余的金属液不能充分地补缩这些位置。铸件内部小的孔洞降低了机械性能,常常导致泄漏的问题。

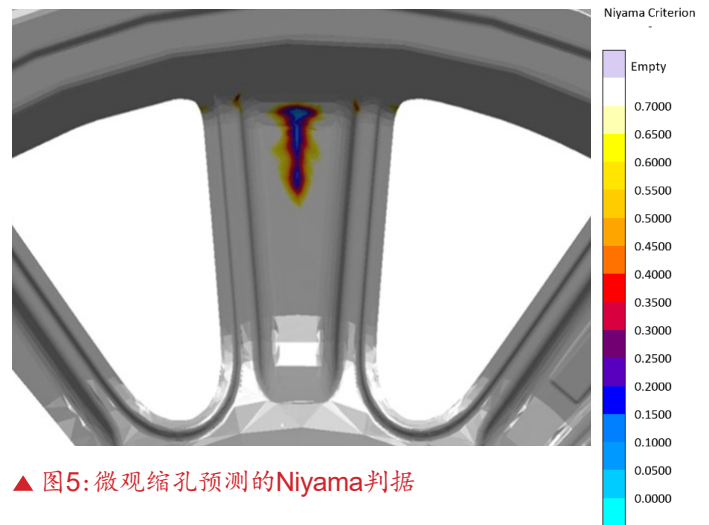
▲ 图5:微观缩孔预测的Niyama判据

Niyama结果中较低的数值显示定向凝固较差,可以帮助识别存在微孔隙风险的区域。临界值通常取决于合金,但通常情况下,低于0.7的值说明出现微孔隙率的风险较大(图5)。额外的“Microporosity”结果来自Niyama,也可帮助分析和比较孔隙缺陷。

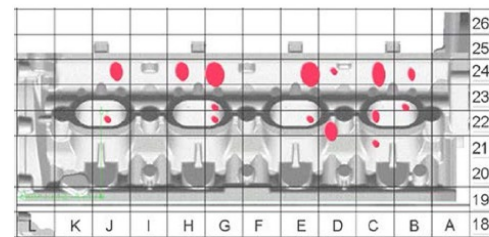
◀图7：泄漏评估——缸盖铸件中的氧化夹渣造成的泄露<sup>03</sup>

通常铝铸件中的氧化夹渣分成一次氧化物和二次氧化物。一次氧化物是不太柔性的夹杂物，在熔体制备过程中形成。二次氧化物呈柔性薄膜状（图6），它在液态铝合金表面上形成，在型腔充型过程卷入到铸件中。这类氧化物缺陷对铝合金铸件的力学性能高度有害，也是泄漏的最重要的根本原因之一（图7）。

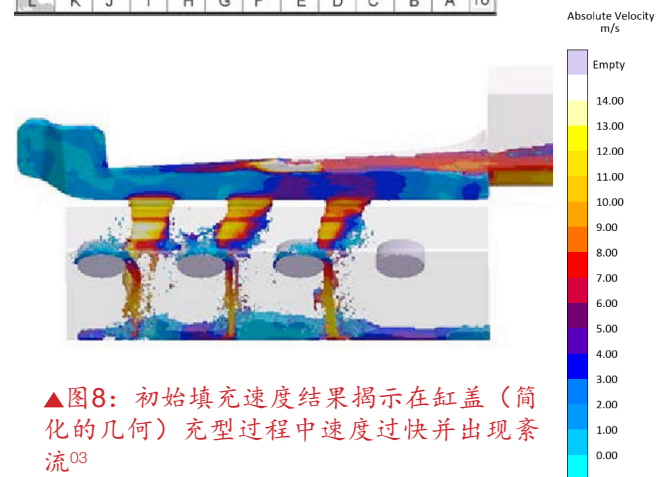
▲图8：初始填充速度结果揭示在缸盖（简化的几何）充型过程中速度过快并出现紊流<sup>03</sup>

为了能够减少填充过程中氧化物的形成，有必要确认高速（>0.5m/s）充型的区域。充型过程中高速和金属坠落（图8）产生的紊流，使更多的熔体表面暴露在空气中。氧化粒子（图9）有助于识别和对比充型过程中产生的氧化物的数量。卷气和空气接触的结果通常有利于识别暴露在空气中较多的区域。优化界面中的平稳充型结果支持比较虚拟DOEs中不同设计方案之间的自由表面面积，找出较少空气暴露的设计。

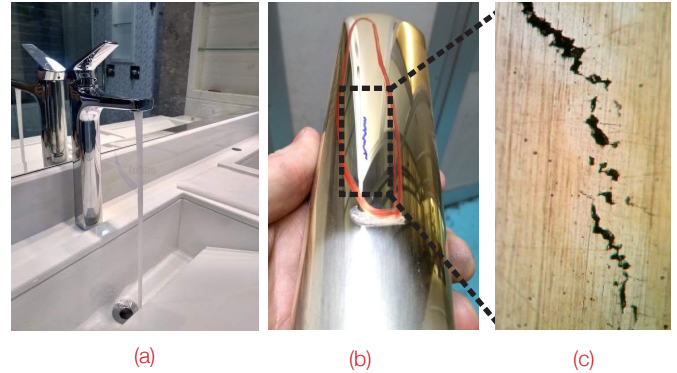
图10(a)：黄铜水龙头；(b) 抛光后的铸件-表面出现热裂纹；(c) 裂纹放大后呈锯齿形形状<sup>04</sup>

热裂发生在凝固末期，裂纹开始并沿晶界传播。热裂为典型的锯齿形断裂花样——枝晶间/晶间断裂（图10b和10c）。当铸件冷却时，铸件收缩并产生热应力。热应力不是导致热裂的唯一因素，因为材料没有完全固化。其原因是关键区域周围已凝固位置的应力以及铸型和型芯的约束。凝固时已凝固区域的应力“拉伸”关键区域，产生应变和热裂风险。

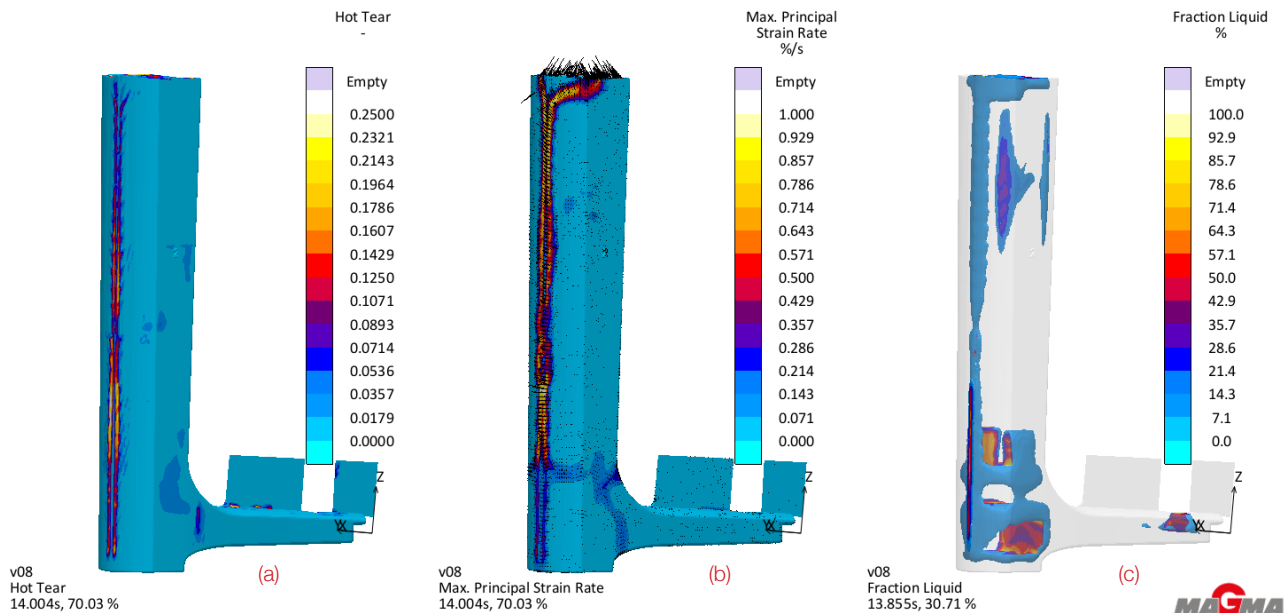
▲ 图11(a)热裂判据；(b) 拉应变率结果；(c) 液相分数结果<sup>04</sup>

使用热裂判据可以很容易评估铸件的热裂倾向。MAGMASOFT®通过评估凝固过程中的应变率来计算热裂判据，该应变率是从无法通过枝晶网络进一步补缩的时刻开始的。热裂结果判据（图11a）显示了内浇口附近的圆角区域的热裂风险。结合热裂判据，有必要分析凝固后期拉应变率的演变（图11b）、周围区域的应力和关键区域的液相分数（图11c）。

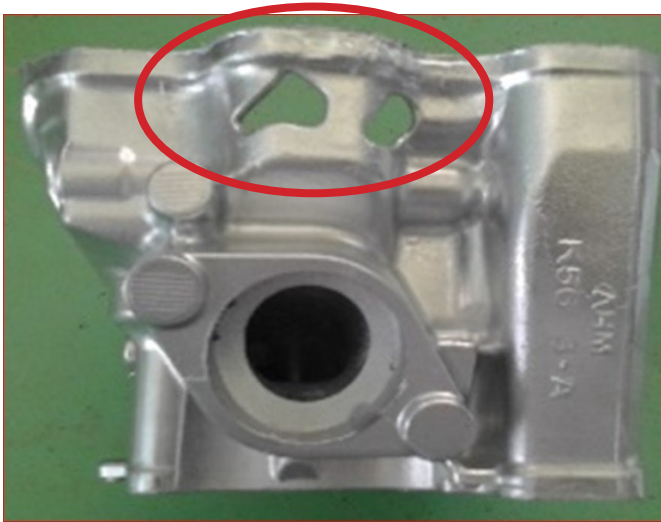
▲ 图12: LPDC生产的摩托车缸盖上的浇不足

冷隔, 冷层和浇不足是典型的表面缺陷, 但具有相似的根本原因。冷隔可以定义为由于两股金属液汇聚但未融合<sup>05</sup>而出现在铸件表面的一种不连续。这类缺陷肉眼可见, 经常会导致铸件拒收, 因为这类缺陷会产生一个强度弱的区域。冷层是铸造温度在表面上产生褶皱标记。浇不足(图12)发生于当金属液太冷以致于无法流动或型腔末端的气体无法在凝固前逃逸。液态金属不能完全填充型腔。

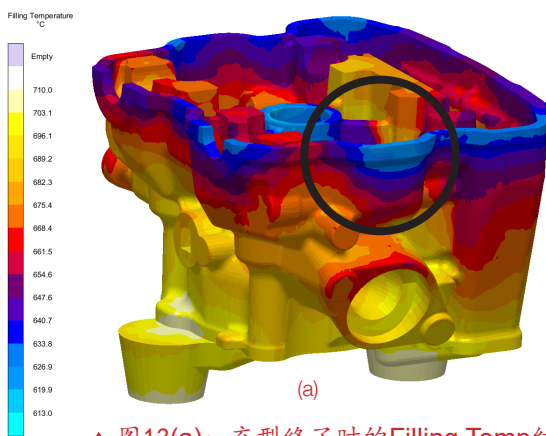
▲ 图13(a): 充型终了时的Filling Temp结果-揭示温度接近合金的液相线温度

型腔Filling Temp (图13a) 和速度 (图13b) 的详细分析允许可视化金属液的流动。Filling Temp结果揭示金属液到达模具特定区域时的温度。即使金属液温度相对较高时, 流动前沿或填充终了时若金属液流动慢并伴随高压, 也会导致类似缺陷。

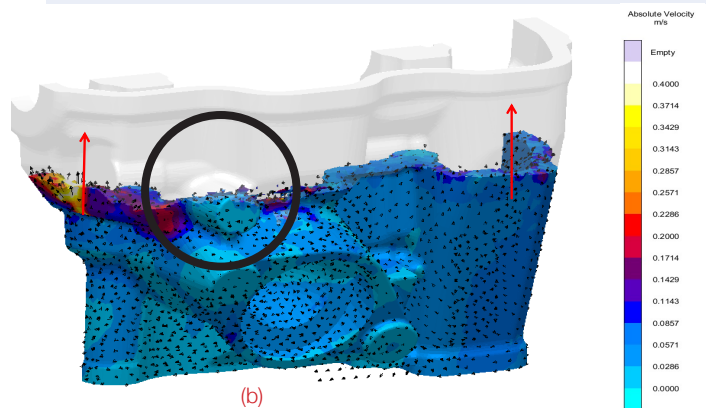
▲ 图13(b): 重要区域的流速低

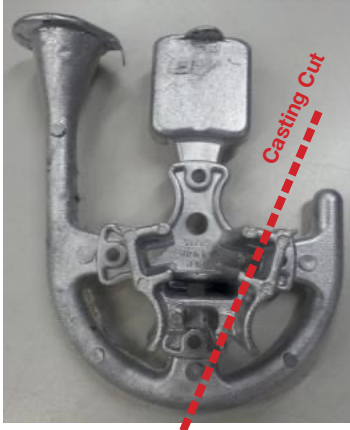
▲ 图14(a): 重力金属型铸造产生的“夹具底座”

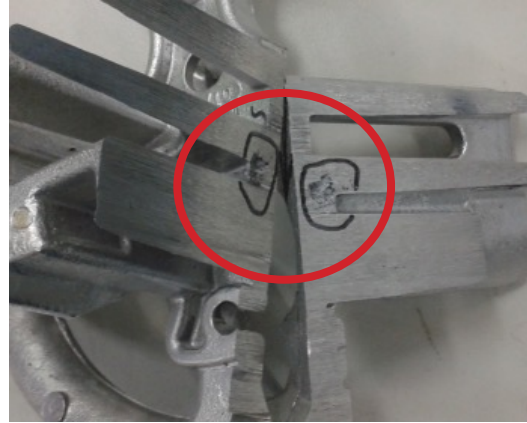
▲图14(b): 热节区域的缩孔缺陷<sup>06</sup>

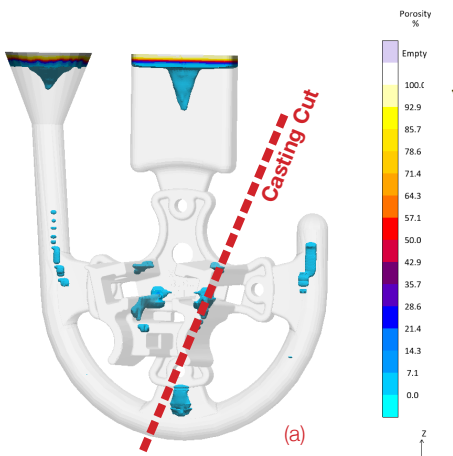
▲ 图15(a): 缩孔结果显示有缩孔缺陷的区域<sup>06</sup>

液相百分数（图15b）和温度结果揭示凝固路径和孤立热节形成的时间。FStime揭示补缩停止的时间（枝晶搭接时间）。热节和缩孔（图15a）揭示缩孔的位置，体积和强烈程度。

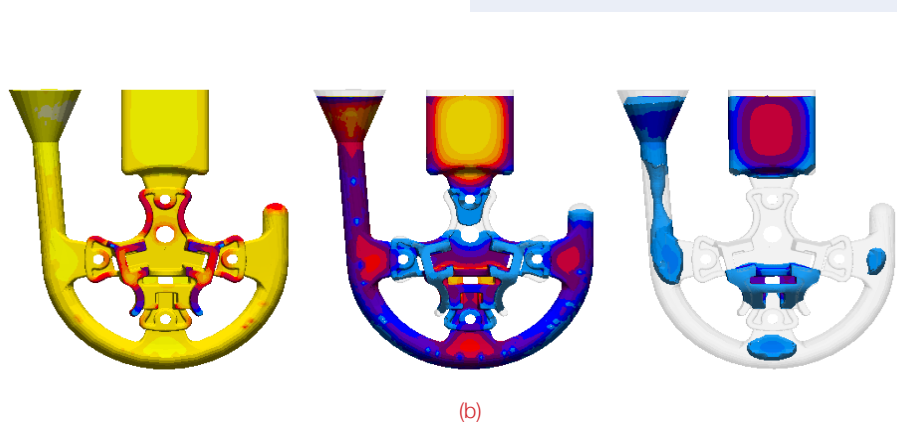
▲ 图15(b): 液相百分数序列结果显示凝固终了时的液相孤岛的区域

缩孔或宏观缩孔是液相向固相转变过程中产生的体积收缩导致的一种组织不连续，当液态金属不足以补缩正在凝固的金属（如图15b）的体积收缩时发生。这类缺陷与合金成分，补缩通道，冒口和流道布局密切相关。

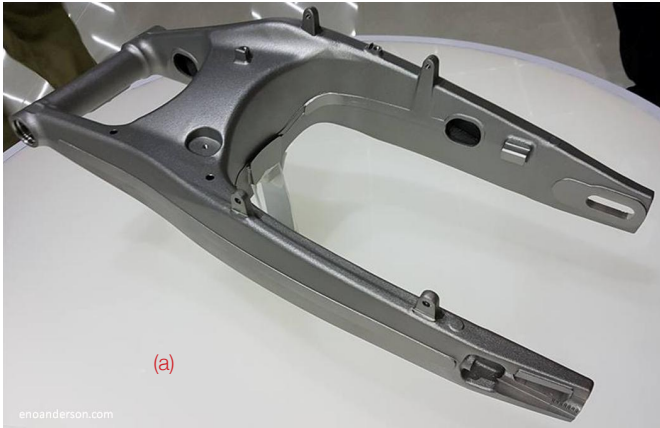
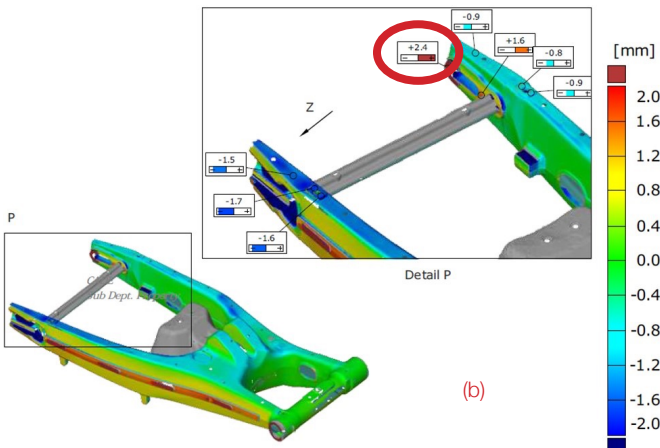
▲ 图 16(a): 重力倾转铸造工艺生产的摇臂; (b) CAD 文件和扫描的实际铸件之间的尺寸偏差, 圆圈区域显示的最大偏差为2.4mm。

在铸件凝固和冷却过程中, 由于复杂的几何形状以及型芯和模具的限制引起的热梯度导致应力增加。在某些情况下, 高应力水平会导致永久变形, 从而影响最终零件的尺寸。图16b显示了CAD几何形状和最终扫描铸件之间的尺寸偏差。

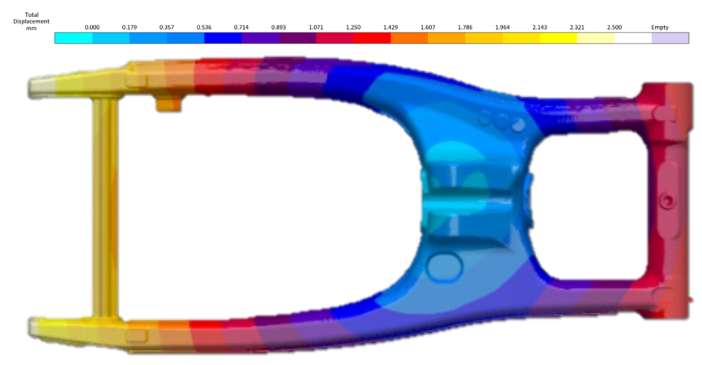
▲ 图17: 总变形结果为几何体的位移。临界区域的约为 $\approx$ 2.5mm。

X、Y、Z方向的位移结果显示零件相对于原始尺寸的移动。这是热收缩和变形的组合(图17)。为了评估最终尺寸的偏差, 有必要将变形的零件与参考几何结构进行对比, 或在测量界面使用不同方法(即最佳拟合、3点或6点)测量平面度和圆度。

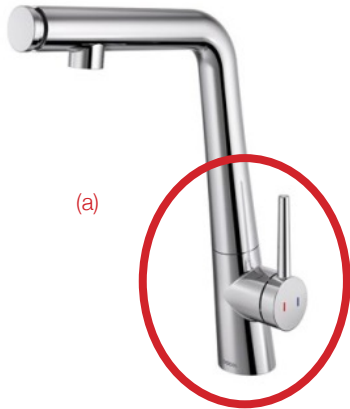
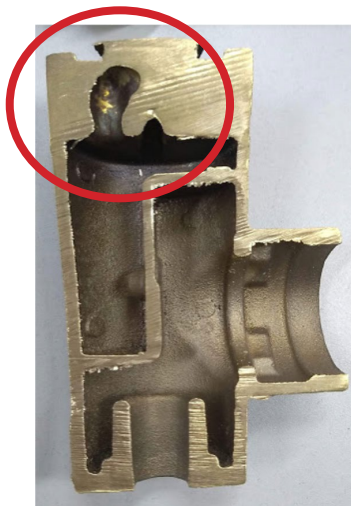
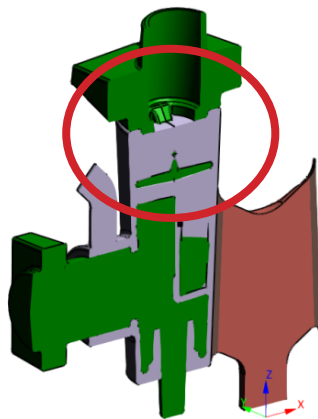
▲ 图18(a):水龙头黄铜组件;(b)砂芯上部区域气孔;(c)砂芯内部几何形状的剖面图。(案例由Docol Metais Sanitarios提供)

砂芯发气形成的气孔的特征是表面光滑，且相对较大。它们是由于有机粘结剂的热降解和其他挥发性成分产生的残余气体在铸件内部形成的。当使用无机粘结剂体系时，气体的形成主要是由于残余水分的蒸发。由于排气的不足，形成的气泡被困在铸件内，在充型/凝固过程中无法逸出。通常这种缺陷位于砂芯的附近，在铸件表面的下方或表面(图18b和18c)。

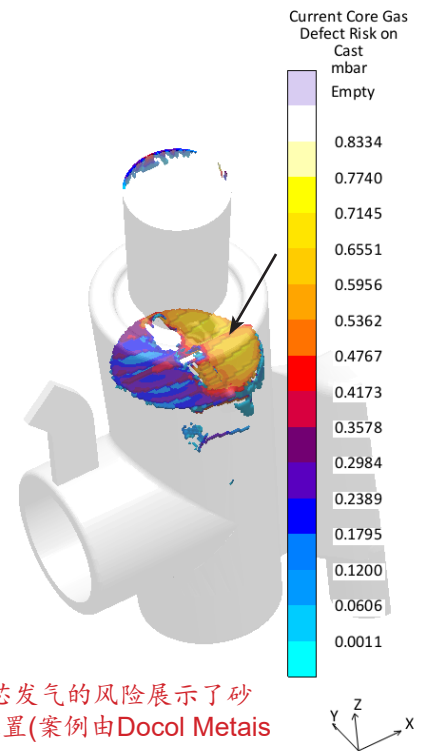
▲ 图19:铸件上砂芯发气的风险展示了砂芯发气气体孔的位置(案例由Docol Metais Sanitarios提供)

Current Core Gas Defect Risk on Cast(图19)展示了气体从砂芯释放到铸件里的位置，结合金属液的温度，这是气孔最可能发生的位置。此外，软件还提供了不同的结果来分析砂芯中气体的速度、气压和路径，这些结果支持用户找到避免这种缺陷的正确的解决方案。

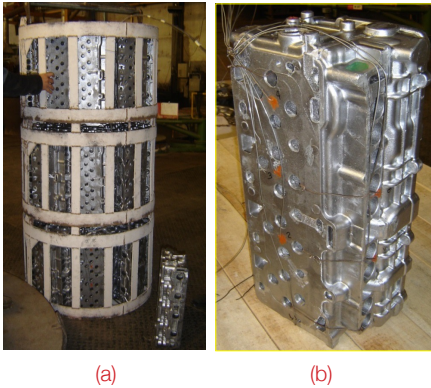
▲ 图 20(a)缸盖热处理用的篮子; (b)缸盖铸件<sup>07</sup>

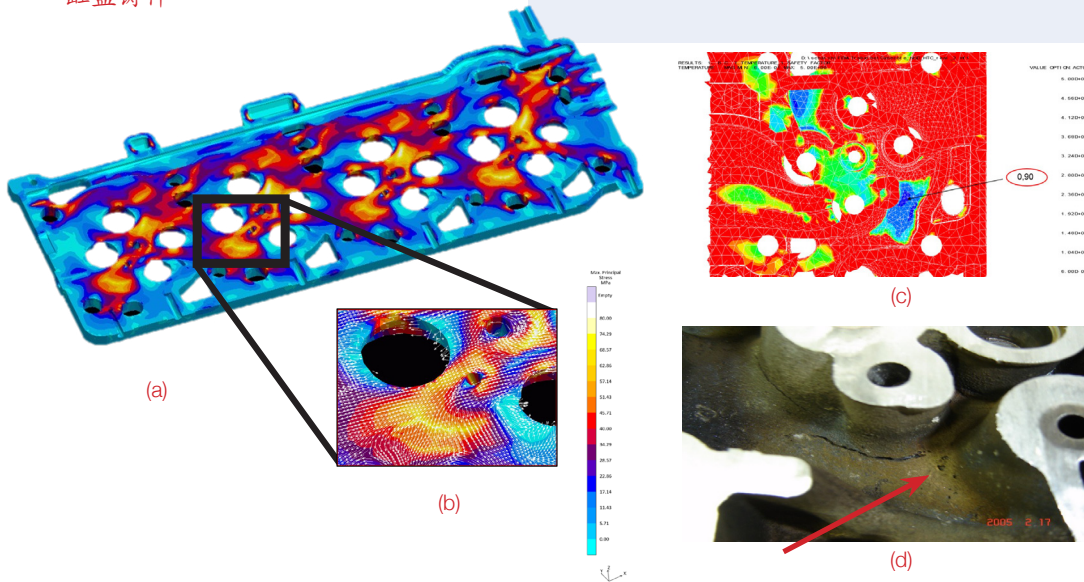
▲ 图21(a): 剖面显示了气缸盖拉伸残余应力结果-最大主应力; (b)剖面详细显示了应力矢量方向; (c)在结构计算中考虑热处理残余应力后,有限元分析显示安全系数低于1; (d)热处理后的高残余应力导致的裂纹与零件应用过程中产生裂纹的载荷应力方向相同<sup>07</sup>

裂纹是铸造的冷却过程中或热处理时的淬火过程中，在相对较低的温度（低于固相线温度）下形成的不连续。当冷却阶段零件中累积的应力超过材料在特定温度下的极限抗拉强度时，就会出现裂纹。铸造和热处理过程中产生的残余应力可以与载荷应力方向相同，从而降低零件应用过程中引起裂纹的疲劳安全系数。皮卡车的气缸盖由于热处理过程中累积的高残余应力而开裂（图21a和21b）。如图21c所示，在零件的结构分析中引入了铸造残余应力，从而降低了疲劳安全系数并产生了如图21d所示的裂纹。

在铸造冷却或热处理淬火过程中，可以通过冷裂判据分析裂纹，该结果显示在特定时间/温度下开裂的趋势：高于1的区域意味着冯米塞应力超过材料的初始拉伸强度。小于0.8的值并不重要，值大于0.8且小于1的位置需要仔细观察（“灰色区域”）；值大于1是关键区域，在现实中往往会出现裂纹。高温下材料的抗拉强度低于室温——注意这一点是很重要的。但由于铸造或热处理过程中形成的残余应力值较高，零件在应用过程中也可能出现裂纹（图21a和21b）。该残余应力可叠加到零件载荷应力中，并成为裂纹的根本原因（图21c和21d）。
