缩孔缩松

冷隔/皱皮/浇不足

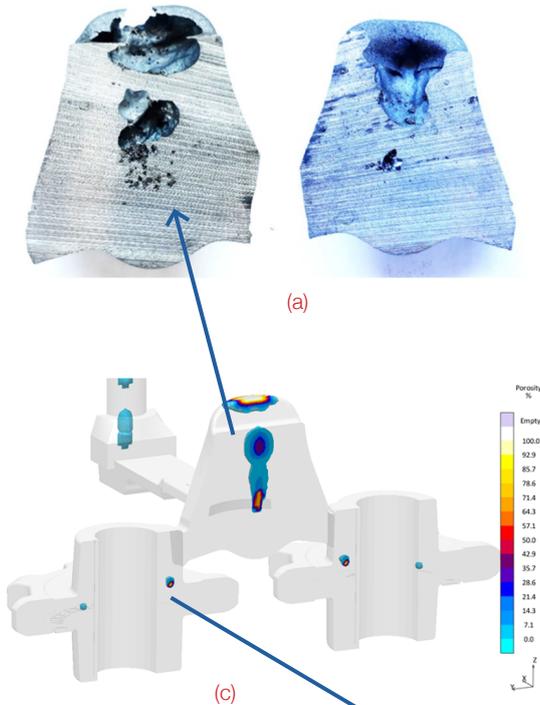
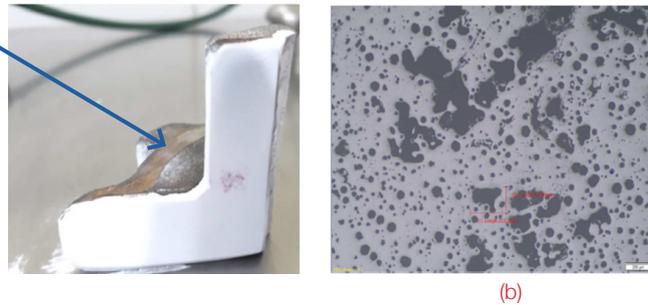
▲ 图 1(a): 冒口中的宏观缩孔; (b) 微观缩孔在其内表面显示出树枝状的形态; (c) 球铁件空隙率的预测

缩孔是由凝固过程中的体积收缩引起的体积亏空，且亏空的体积得不到足够的补缩而产生的。铸铁中的缩孔通常分为宏观缩孔（一次收缩）和微观缩孔（二次收缩），它们的起源是相同的，但它们在形态上表现出差异，并与形成它们的凝固阶段有关。一次收缩发生在铸件不同区域的凝固早期阶段，此时固相分数较低，通常这部分的收缩由冒口进行补偿。另一方面，二次收缩发生在凝固的最后阶段，此时大部分液体流动已经被打断，这部分的收缩只有石墨膨胀才能补偿。一次收缩通常会导致大的、光滑的空腔（图1a），而二次收缩表现出树枝晶形态（图1b）（01）。

液相百分率（Fraction Liquid）和温度（Temperature）结果显示了凝固顺序以及形成孤立液相区的时间。热节（Hot Spot）和孔隙率（Porosity）（图1C）结果显示了缩孔的位置、体积和百分比。

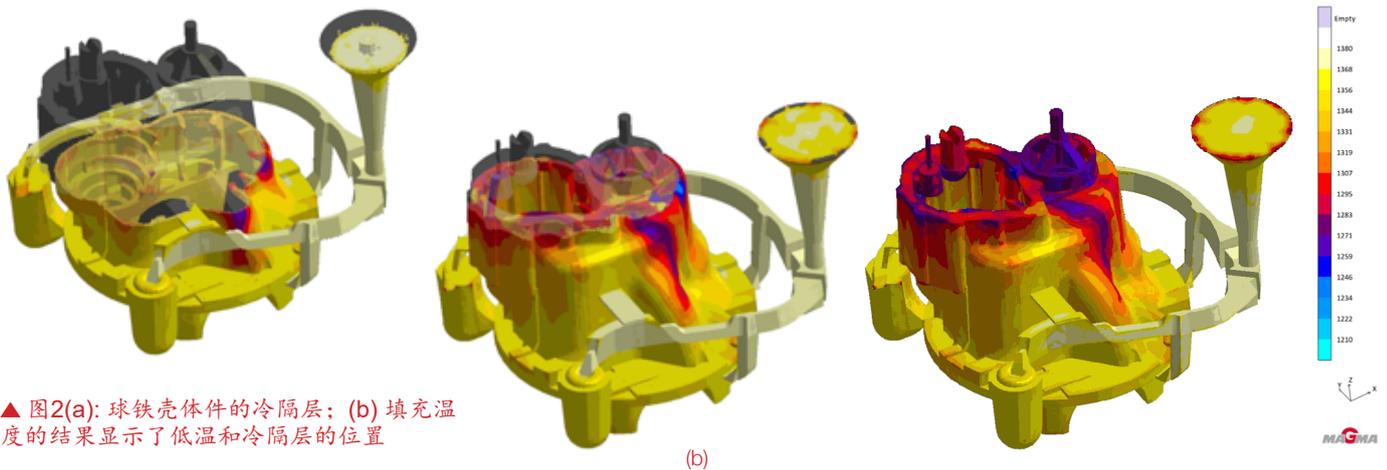
▲ 图2(a): 球铁壳体件的冷隔层; (b) 填充温度的结果显示了低温和冷隔层的位置

冷隔/皱皮/浇不足是表面缺陷，其根源相似，但形态发生了变化。冷隔可以定义为由于两股金属液流相遇并未能结合而在铸造金属表面出现的不连续 (01)。这种缺陷肉眼可见，通常会由于该缺陷导致铸件被拒收。如图2 (a) 所示，皱皮通常是由铸造温度过低引起的表面褶皱。浇不足是当液态金属太冷而无法流动时，或者在凝固之前无法排除型腔末端的空气时发生的错流，导致液态金属没有完全填充型腔。

通过对空腔填充温度 (图2 (b)) 和速度特征的详细分析，可以直观地看到流动方式以及流体交汇处的温度。填充温度 (Filling Temperature) 结果判据显示金属液到达型腔特定区域的温度。即使在相对较高的温度下，流动前沿或填充结束时的低速度和高空气压力也会显示出类似的缺陷特征。

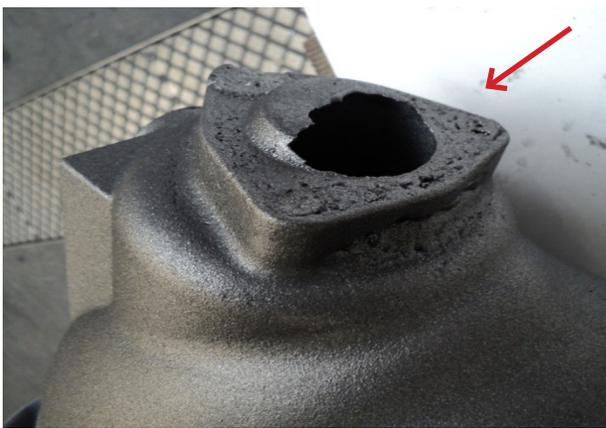
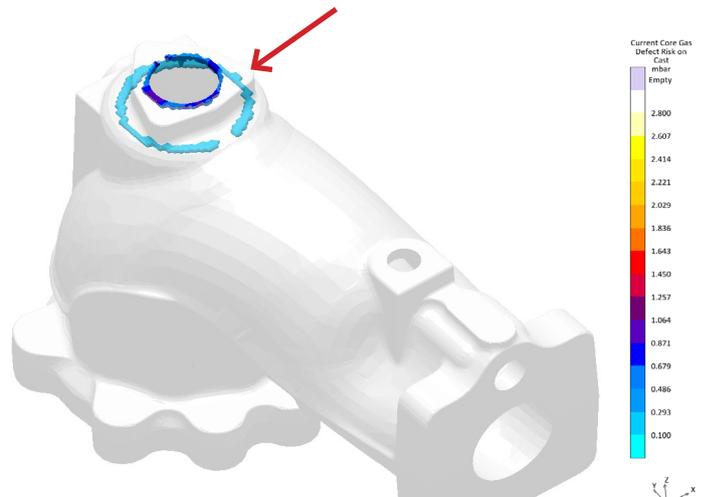
▲ 图3(a): 铸件表面的砂芯气孔; (b) 实时砂芯发气缺陷风险显示砂芯气孔风险的位置

砂芯气孔也称为气孔，其特征是相对较大的气泡，表面光滑。它们是由于有机粘合剂热降解和其他挥发性成分产生的气体而形成的。当使用无机粘合剂时，气体主要是由于水分蒸发形成的。形成的气泡被困在铸件中，在填充/凝固过程中无法排出导致了铸件气孔。如图3 (a) 和 (b) 所示，这种缺陷通常位于型芯附近，铸件表面下方或铸件表面处。

当前铸件中实时砂芯气体缺陷风险 (Current Core Gas Defect Risk on Cast) 的结果 (图3 (b)) 显示了气体从砂芯中释放到了铸件的位置，根据金属液的温度，这将是有可能出现气孔的位置。此外，还有不同的结果可用于分析砂芯中气体的速度、压力和转移路径，模拟支持用户找到正确的解决方案来避免这种缺陷。

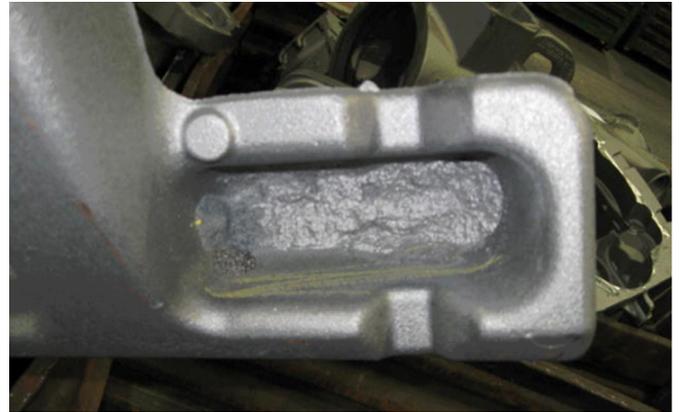
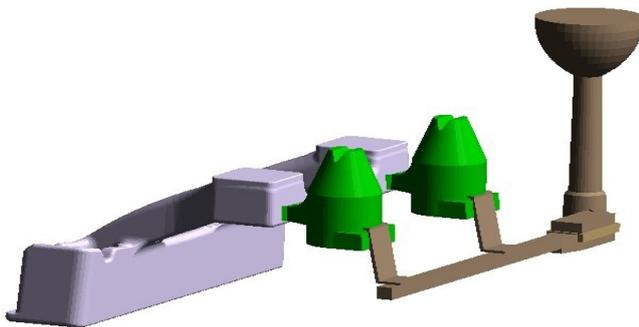
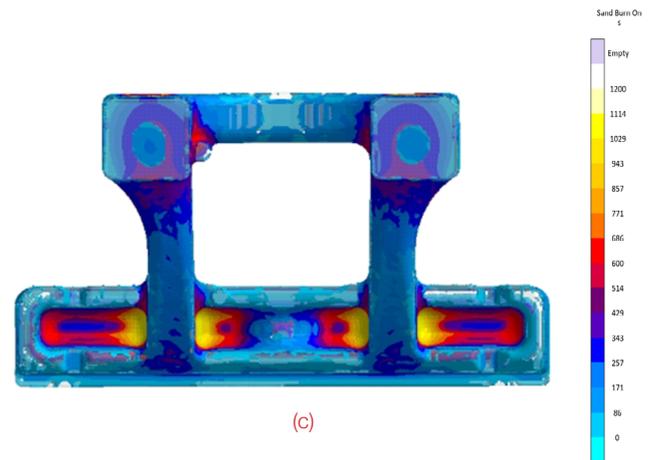
▲ 图 4(a): 硬壳粘附在铸件表面; (b) 原始浇注系统; (c) 化学粘砂 (Sand Burn on) 模拟结果显示关键的区域

化学粘砂和物理粘砂主要是由于砂型或砂芯局部过热导致的铸件表层附着一层坚硬的粘附层（如图4a）。这种过热会导致液态金属破坏铸型表面并渗透进表层砂粒间隙。

化学粘砂 (Sand Burn on) 和物理粘砂 (Sand Penetration) 直接在结果中显示哪些区域是有严重缺陷风险的位置，如图4c的化学粘砂结果表明：铸件底部区域产生该缺陷可能性很高。

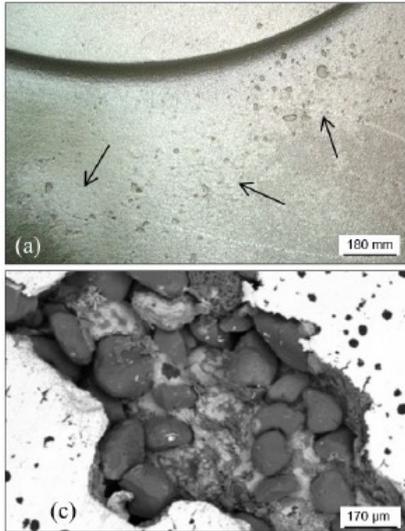
◀图5(a):大型球墨铸铁件表面夹砂; (b)球铁夹砂金相检测图(01)

夹砂缺陷一般位于铸件的表层或近表层（如图5a, c），主要是由于流动的金属液对砂型、砂芯冲刷侵蚀所致。用肉眼观察时，夹砂很容易被误认为是熔渣或氧化夹杂物。粘附在铸件内部的小砂粒很容易识别，但铸件表面的夹砂由于喷丸处理后可能会破坏或断裂，只能通过金相检验方式来进行详细分析，如图5b所示。

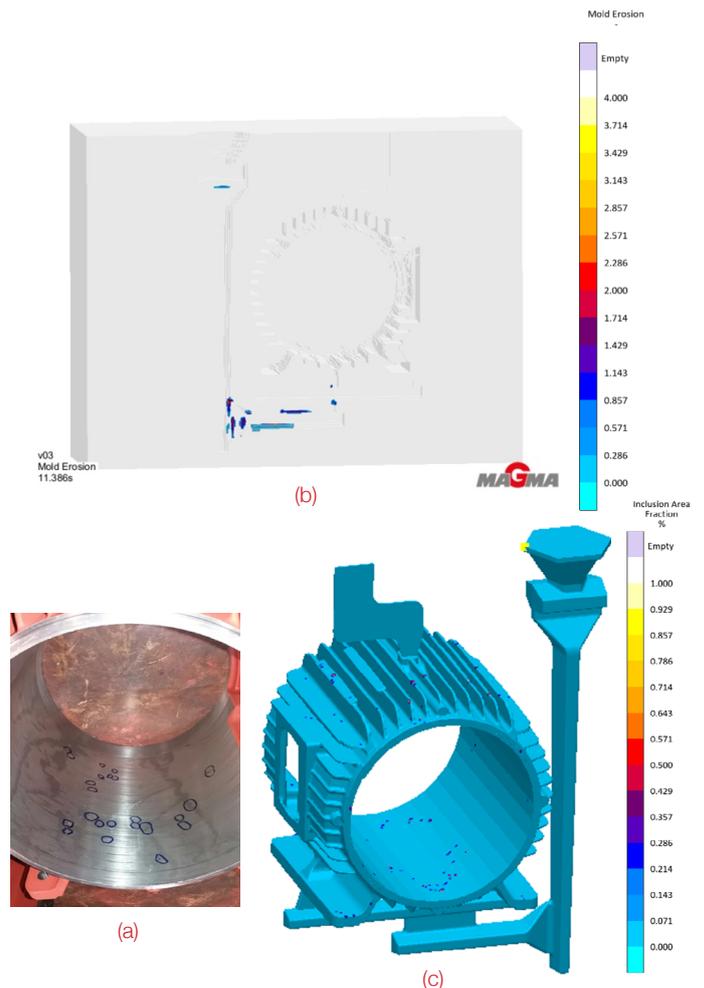
▲图6(a):电机壳表面夹砂缺陷; (b)粘土砂Disa造型工艺的铸型侵蚀结果; (c)关键加工位置夹砂面积占比结果;

图6a和b分别展示了铸型侵蚀（Mold Erosion）和夹砂面积占比（Inclusion Area Fraction）结果。铸型侵蚀结果表明了砂型被冲刷位置，夹砂面积占比表明了砂粒冲刷后随金属液流动到哪些位置。

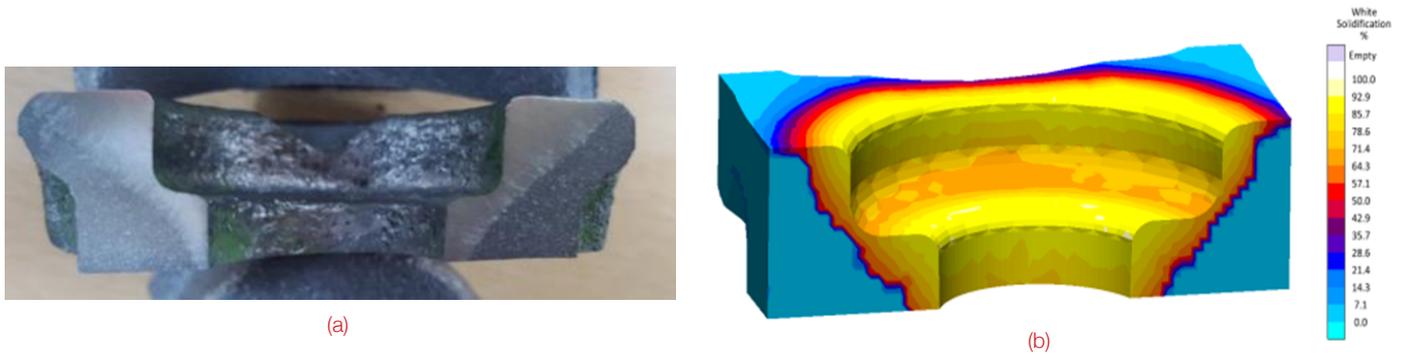
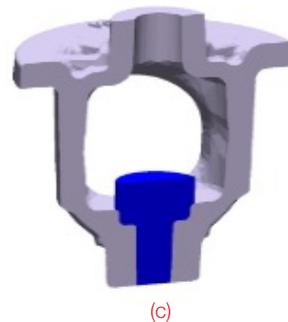
◀ 图7 (a): 铸件由于局部使用冷铁激冷形成的白口区域；(b) 白口组织的模拟结果同碳化物形成位置一致；(c) 原始工艺设计和冷铁（蓝色）

铸铁中的碳化物是在凝固过程中形成的，通常是不理想的金相组织，它会增加硬度、降低韧性，并能大大降低铸件的可加工性。如图7a所示，碳化物可以通过硬度测量或金相分析来检测。其他可用于评估铁液形成碳化物能力的技术有三角试样和热分析冷却曲线（01）。

通常碳化物是铁液在达到亚稳态之前，在C-Si稳定系中凝固，石墨成核和生长困难形成的。它可由冷却速度过快引起，如图7a、b和c所示；或者由Cr、Mo、Vn等元素的偏析引起，这些是碳化物的促进元素，有助于在亚稳定系下凝固。后一种情况下形成的缺陷被称为反白口。

MAGMAiron通过考虑孕育处理、冷却速度、化学成分等因素来模拟铸件中的碳化物形成。金相组织中的白口组织（White Solidification）这个结果直接显示了碳化物的位置和百分比，如图7b和8所示。

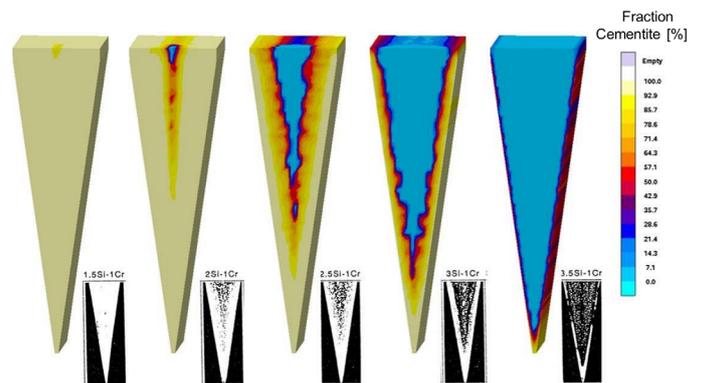
▲ 图8: 模拟结果和实际铸件对比，不同铬含量条件下碳化物百分比

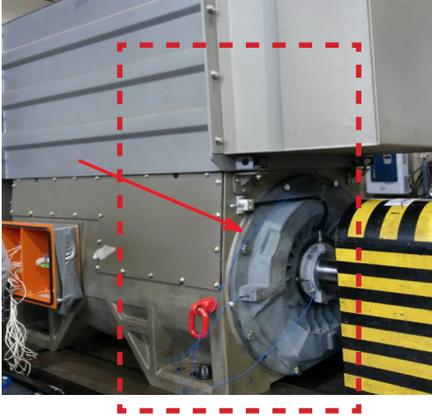
▲ 图9: 安装好的电机盖快照 (06)

在铸件的凝固和冷却过程中，由于复杂的几何形状导致的温度梯度，以及型芯和铸型的约束产生了应力。在某些情况下，高应力水平会导致永久变形，从而影响最终零件的尺寸。图9显示的灰铁电动机盖，测量了其平面度并与模拟结果进行了比较。可以观察到零件肋条周围的内部薄壁区域（图10a）的高应力导致零件弯曲，影响铸件的平面度（图10b）。测量和模拟的平面度偏差见图11。

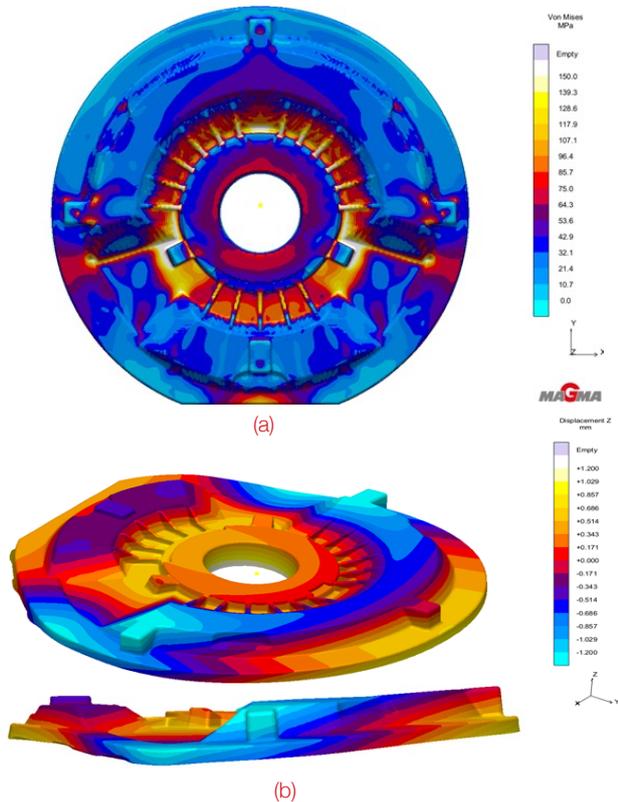
▲ 图 10: (a) 铸造后的 Von Mises 应力，显示了加强筋周围的高应力；(b) Z方向的位移结果 (Displacement) 显示了变形的趋势 (06)

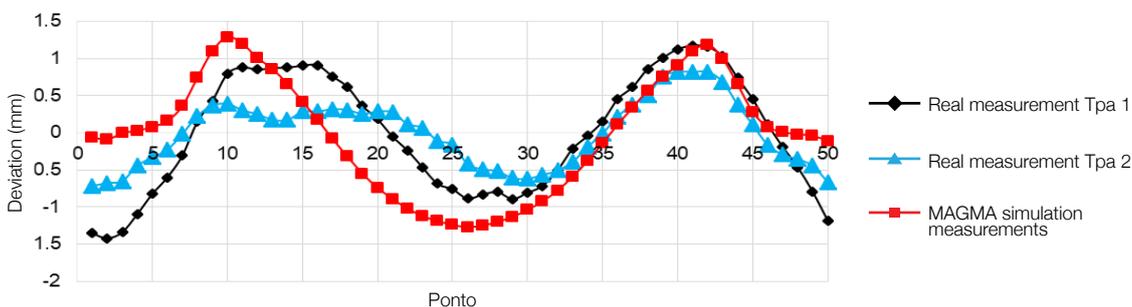
◀ 图11: 平面度测量——蓝色和黑色曲线为实际测量值，红色曲线为模拟值（使用了6点法）

X、Y、Z方向上的位移 (Displacement) 结果显示零件距离其原始位置的尺寸；这是热收缩和形状变形的综合值。使用畸变因子的功能，更容易对翘曲进行可视化。为了评估最终尺寸的偏差，可使用不同的评估方法（如最佳拟合、3点法或6点法），将变形的零件与参考几何结构进行比较；或是测量平面度或圆度。在图11中，使用了6点法，并将其与实际的3D坐标测量结果进行了比较。

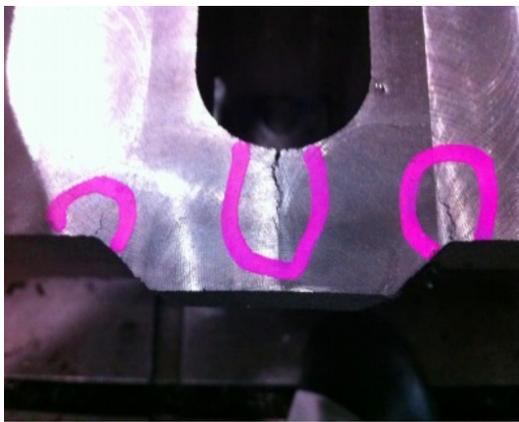
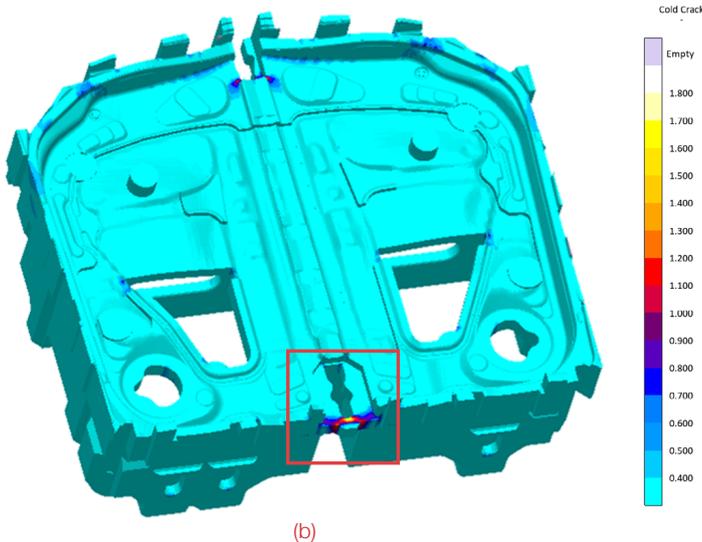
▲ 图12: (a) 铸件冷裂; (b)冷裂 (Cold cracks) 模拟结果显示缺陷的关键区域

冷裂是在相对较低的温度（低于固相温度）下，铸件基体组织开裂而形成的不连续缺陷；如图12（a）所示，当铸件在冷却阶段积累的应力超过材料在一定温度下的极限抗拉强度时，就会出现冷裂纹。裂纹可以是穿晶断裂也可以是沿晶断裂，这取决于晶粒及其边界的相对强度和裂纹形成的温度（07）

图12（b）为冷裂（Cold Crack）判据。该结果显示了铸件冷却阶段的某个时间/温度下发生冷裂纹的趋势。高于1的区域意味着冯-米塞斯（Von Mises）应力超过材料的初始抗拉强度，数值<0.8的区域是非重点关注区域，数值>0.8<1需要重点关注，数值>1是高风险区域，容易在实际生产中开裂。需要注意的是，材料在高温下的抗拉强度要比室温低。
